虎の門 壱丁目ビル

耐震診断報告書

平成18年1月18日

株式会社 塩田設計事務所

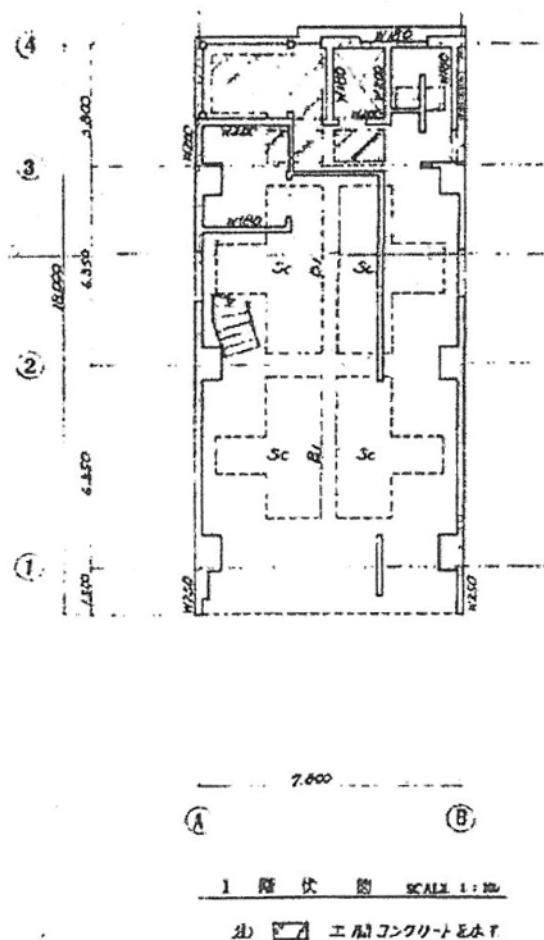
平面形略図

7. 建物用途とタイプ : 事務所ビル 短辺1スパンの塔状建物 長辺は壁構造

8. スパン数 : 短辺方向(X方向 1スパン) 長辺方向(Y方向 3スパン)
9. 構造種別 : 鉄骨鉄筋コンクリート造
10. 階数 : 地上 10階、地下 なし、塔屋 2階
延床面積 1227.2m²、軒高さ 32.20m、各階高さ 3.10m
